بناية البارود خانة (معلم أثري يستحق التوثيق والاهتمام)

الباحث في التراث

محمد توفيق الفخري

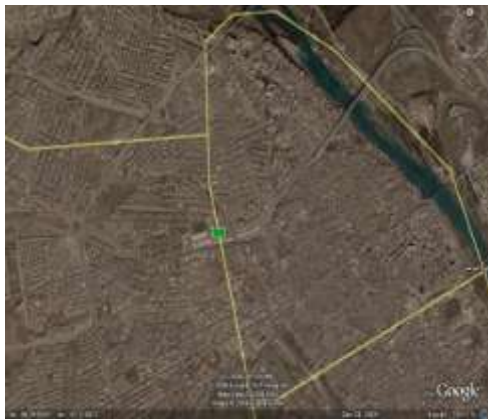
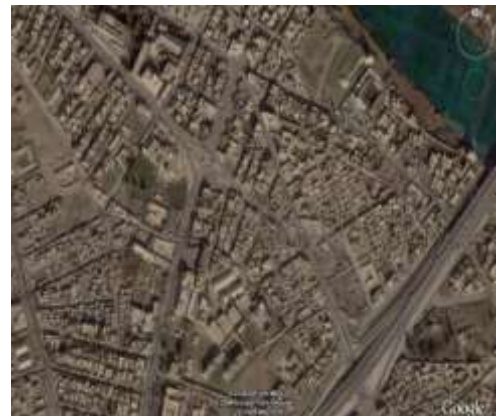
و للقصور الفاضح في المصادر التاريخية المطبوعة أو المخطوطة التي ارخت للمدينة ولم تأت على تفصيل هذا المعلم المهم، ولكي استطيع كتابة بحث رصين ، كان لابد لي من زيارة الموقع وتسجيل الملاحظات عنه بالوسائل المتاحة، وحددتُ الموقع من الأقمار الصناعية بواسطة جهاز الهاتف النقال المتطور كما حصلت على صورة للمنطقة بكاملها من الشبكة العنكبوتية (Google) الظاهرة ادناه ، نستطيع من خلالها تحديد مسار سور الموصل الغربي الممتد من باشطابيا والى البارودخانة والى باب سنجار .

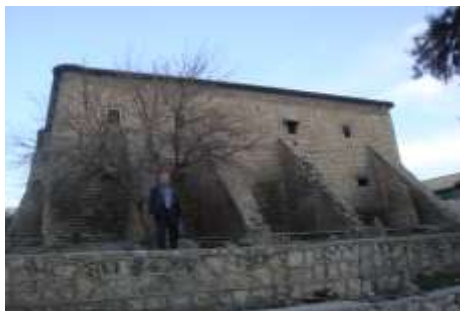
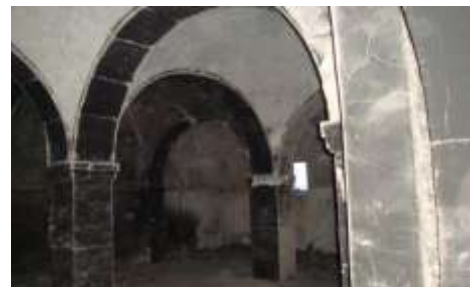
كما قمت بأخذ صور متعددة للمعلم التاريخي من الداخل والخارج:
